Verslag Monitoringsplan 2023

Naar aanleiding van de baanverlenging op Groningen Airport Eelde zijn er diverse maatregelen ter compensatie uitgevoerd in het kader van de Wet natuurbescherming en de Ecologische Hoofdstructuur.

Dit is het verslag – na de aanleg van de baanverlenging in 2013 – over het jaar 2023.

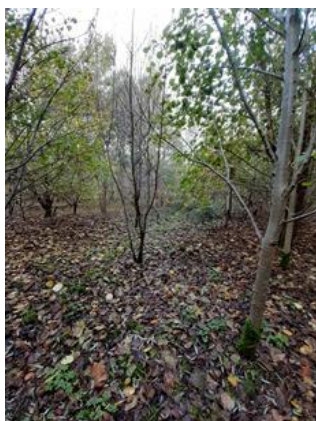
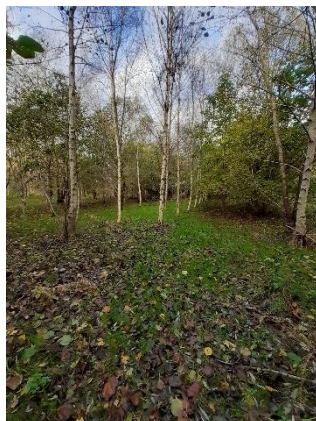
In 2023 is er geen afvaldump meer geconstateerd. Hopelijk blijft dit in de toekomst ook zo.

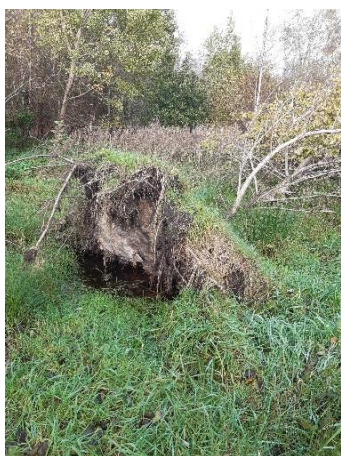
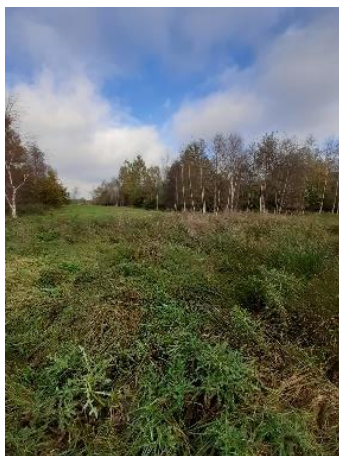
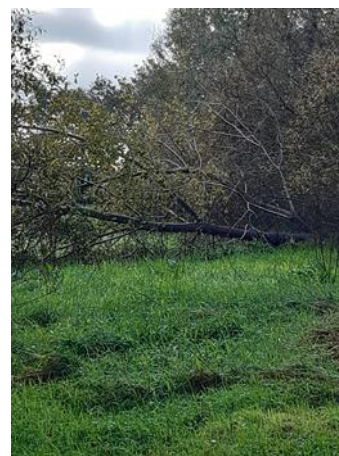
Het bosperceel is behoorlijk nat. Doordat diverse bomen nu een behoorlijke hoogte krijgen en ze niet goed in de natte grond kunnen wortelen, zijn er op verschillende plekken bomen tijdens een storm omgewaaid. Bomen die over onderhoudspaden of anders in de weg liggen worden verwijderd.

Omdat een omgewaaide (dode) boom ook natuurwaarde heeft laten we de bomen die niet in de weg liggen, liggen.

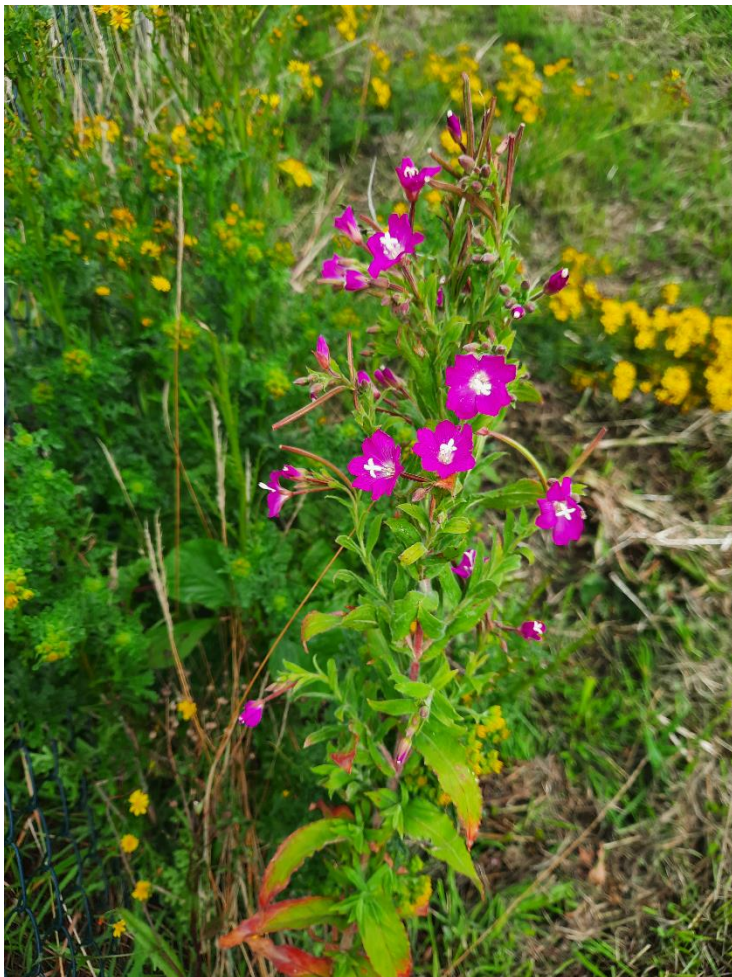
Rondom poel 1 is de sloot geschoond. De boompjes rondom de poel worden al behoorlijk hoog. Poel 1 is dit jaar niet meegenomen in de inventarisatieronde van IVN.

Ten noorden van poel 1 is door een groepje vrijwilligers van Landschapsbeheer Groningen een broeihoop aangelegd. Het doel is de populatie van ringslangen te versterken. Afgesproken is om de resultaten met GAE te delen. In 2023 zijn hierin geen eieren aangetroffen.

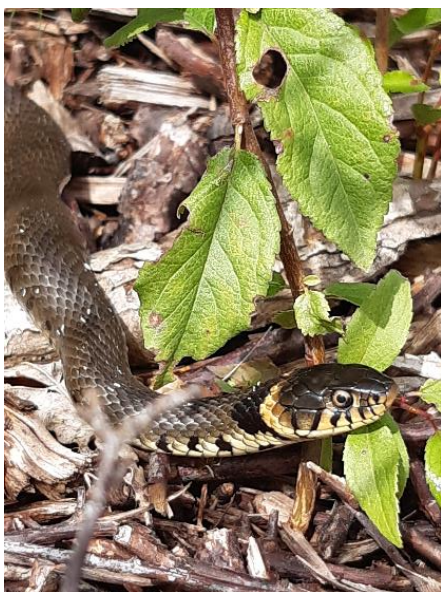
Rondom de poel is jacobskruiskruid uitgeklepeld.

Tevens is hier door de slangenwerkgroep een broeihoop ten behoeve van ringslangen aangelegd.

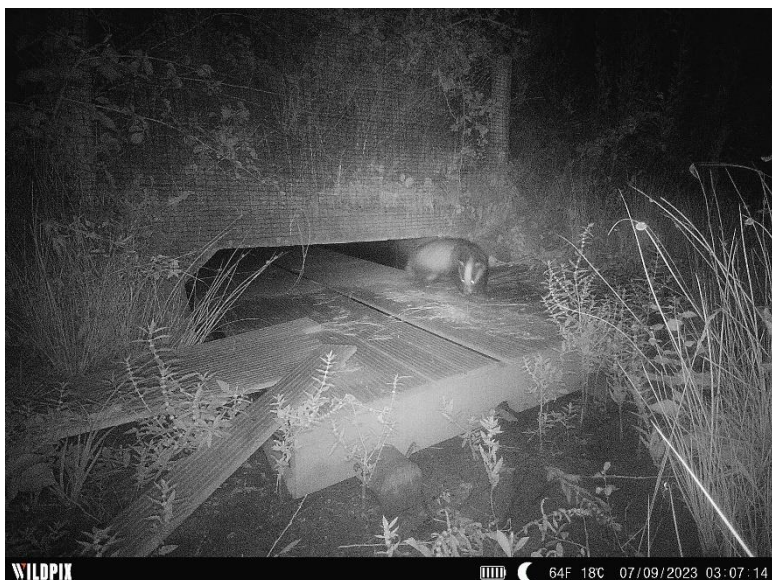
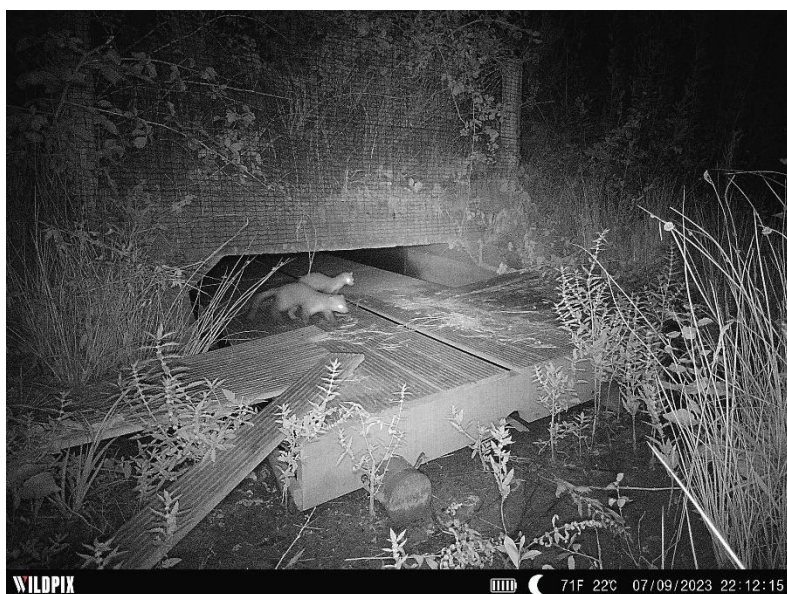
De faunapassages worden nog steeds door diverse dieren gebruikt. Soorten die dit jaar op camera zijn vastgelegd zijn o.a. de vos, de das, de bruine rat, de steenmarter en de huiskat. Ongeveer gelijk aan vorige jaren.

De faunapassage onder de Eekhoornstraat staat nog altijd vol water en wordt enkel door reptielen gebruikt. Voor andere faunasoorten is deze niet geschikt.

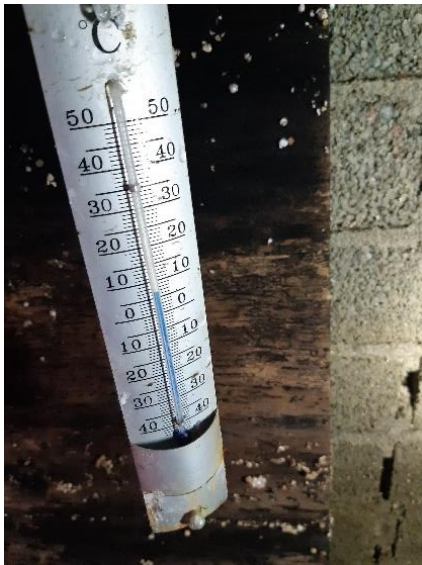
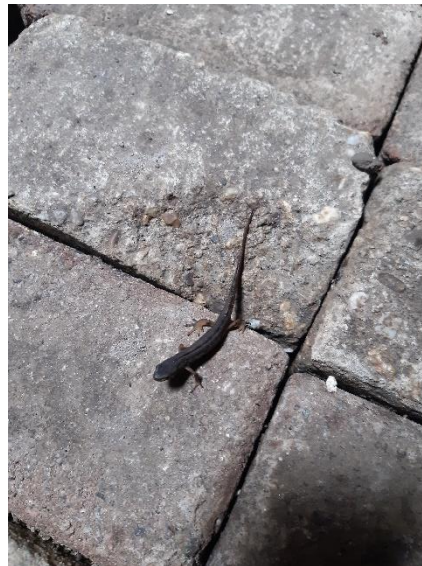
Op 13 februari 2023 is de kelder geïnspecteerd. De vloer van de kelder was nat. Dit stond echter onder de klinkers. De pomp werkt nog steeds goed. Er zijn geen vleermuizen in de kelder aangetroffen. Zie checklist. Jaarlijks worden er wel salamanders in de kelder waargenomen.

Tijdens het jaarlijks overleg is nogmaals besproken hoe we de bunker aantrekkelijker kunnen maken voor vleermuizen. Het is duidelijk dat we de natuur niet altijd kunnen sturen. IVN zal nogmaals met hun deskundigen gaan bekijken of er vleermuizen in de omgeving zitten en of er nog verbeterpunten kunnen worden uitgevoerd zodat we de eerste bewoner alsnog kunnen verwelkomen.

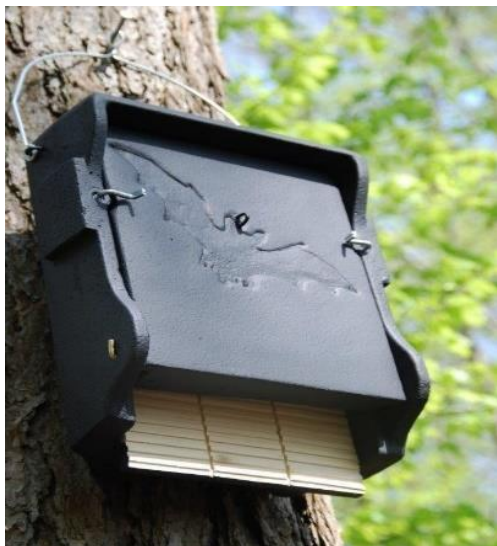
De vleermuiskasten zijn in 2023 niet gecontroleerd op aanwezigheid van vleermuizen.

In overleg met IVN is gevraagd of deze inspecties kunnen worden meegenomen door de vleermuiswerkgroep, die tevens de kelder inspecteert. Dit mede omdat de expertise bij hen ligt.
