Verslag Monitoringsplan 2023

Naar aanleiding van de baanverlenging op Groningen Airport Eelde zijn er diverse maatregelen ter compensatie uitgevoerd in het kader van de Wet natuurbescherming en de Ecologische Hoofdstructuur.

Dit is het verslag – na de aanleg van de baanverlenging in 2013 – over het jaar 2023.

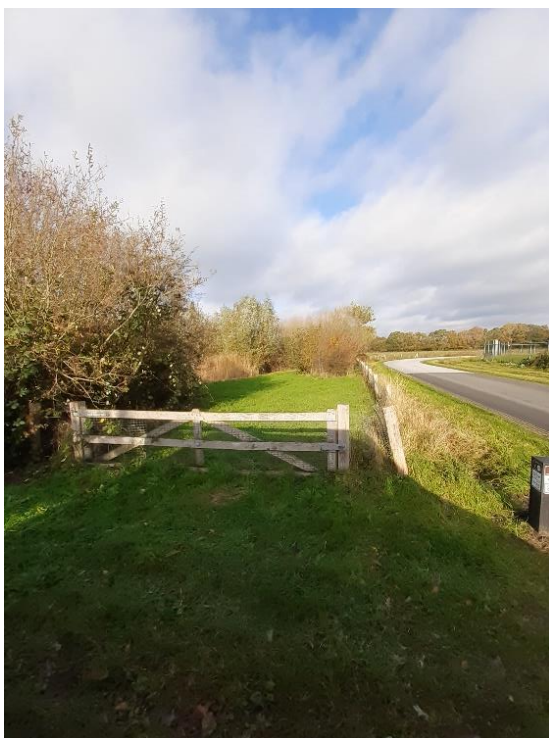
Stepstone 1

Rondom poel 1 is de sloot geschoond. De boompjes rondom de poel worden al behoorlijk hoog. Poel 1 is dit jaar niet meegenomen in de inventarisatieronde van IVN.

Ten noorden van poel 1 is door een groepje vrijwilligers van Landschapsbeheer Groningen een broeihoop aangelegd. Het doel is de populatie van ringslangen te versterken. Afgesproken is om de resultaten met GAE te delen. In 2023 zijn hierin geen eieren aangetroffen.
